# BONIFICA DEPOSITO EX - CONTROLSONIC

Intervento speciale per la messa  
in sicurezza e lo smaltimento rifiuti  
nel deposito Controlsonic

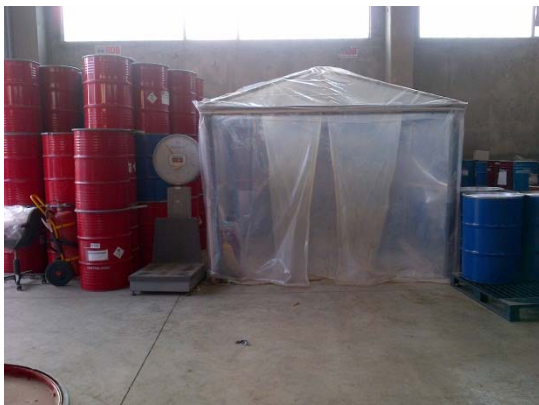
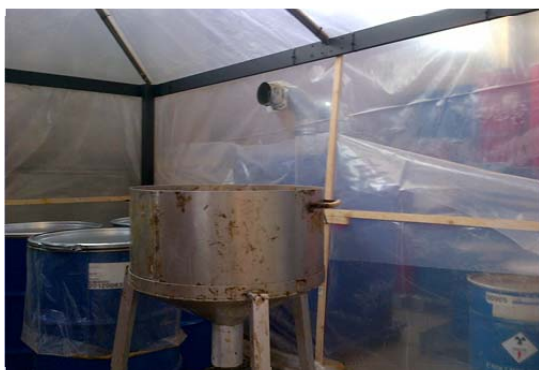
In questo modo, è stato possibile verificare le condizioni di ogni fusto ex - Controlsonic: ad esclusione di una minima parte di fusti che si presentavano in condizioni perfette (perché già lavorati qualche anno prima in un intervento sempre effettuato da Campoverde), la quasi totalità presentava segni di ammaloramento o colature.
