# BONIFICA DEPOSITO EX - CONTROLSONIC

Intervento speciale per la messa  
in sicurezza e lo smaltimento rifiuti  
nel deposito Controlsonic

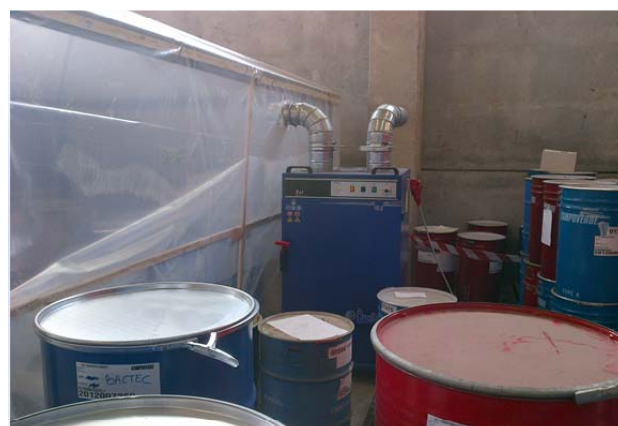
Nelle settimane successive alla fine delle operazioni, ARPA Piemonte ha eseguito controlli all'interno del capannone, onde escludere la presenza di zone contaminate: nessuno dei controlli effettuati ha evidenziato contaminazione superficiale. Per ARPA Piemonte, quindi, il capannone può considerarsi esente da alcun vincolo radiologico e disponibile ad ospitare attività di tipo convenzionale.
